Gutachten zum Fahrzeugwert

Objekt: General Motors - (GMC) Impala FIN:F58B161016
Auftraggeber: Frau, Margarethe Reiser, Talstraße 39, 67434 Neustadt an der
Weinstraße
Gutachten-Nr.: R916375000

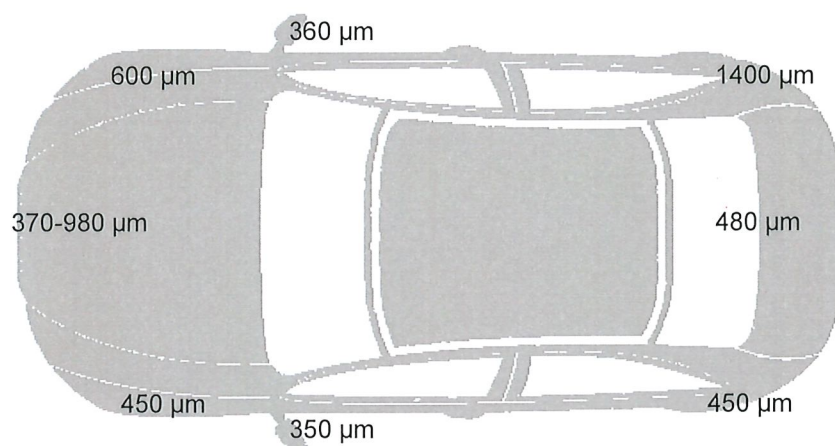
Lackschichtdicken

Die Karosserie weist leichte Gebrauchsspuren auf. Es sind leichte Beschädigungen im Heckbereich feststellbar. Die hinteren Radläufe wurden offensichtlich geschweißt. Das Fahrzeug wurde komplett nachlackiert.

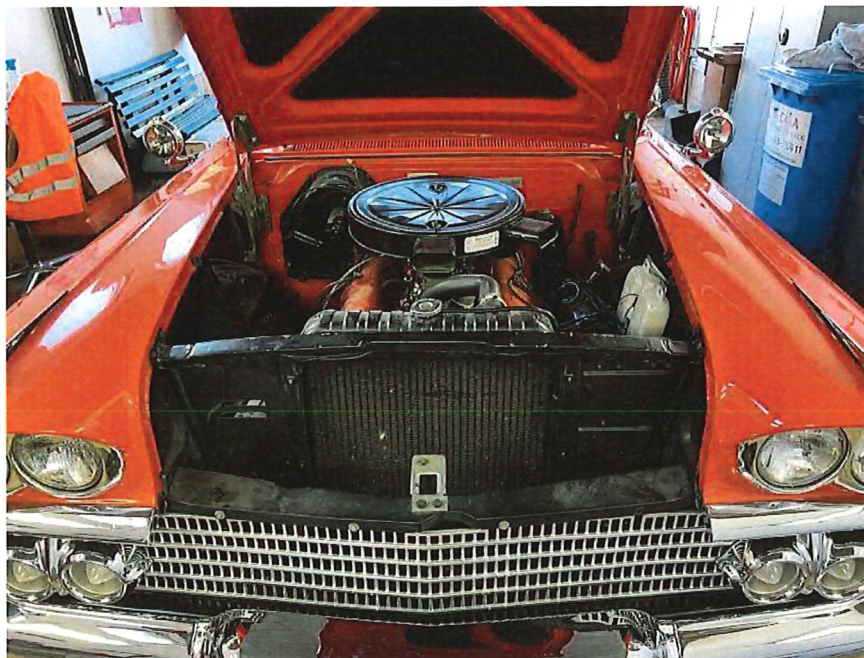
Bild 11: Übersicht Motorraum

Der Motorraum ist in einem guten Zustand mit leichten Gebrauchsspuren. Alle Komponenten des Antriebs sind sauber montiert und in einem guten Zustand.

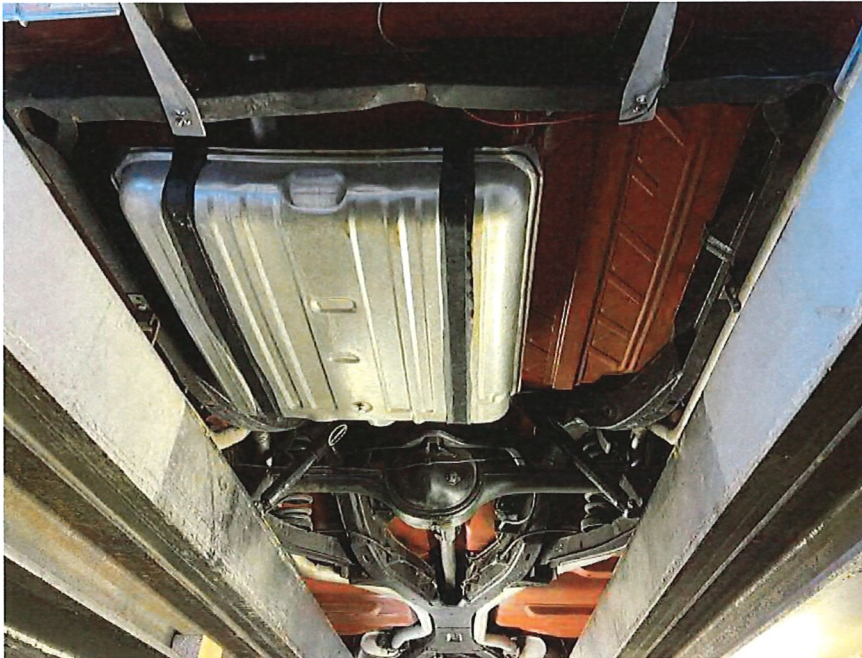
Bild 19: neuer Tank, Hinterwagen unten

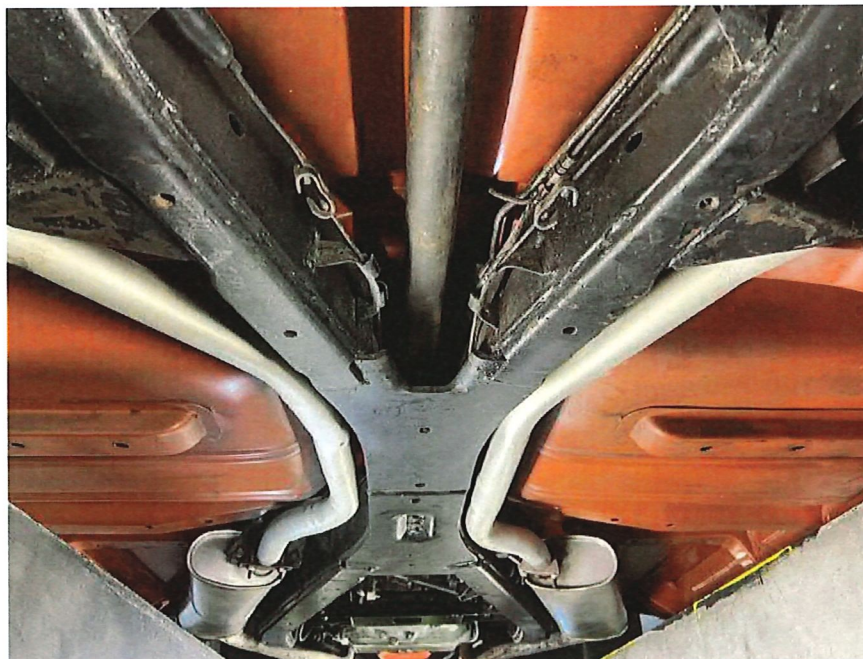
Bild 22: Unterboden Mitte

Die Bodengruppe befindet sich im guten Zustand. Es sind weder Beschädigungen noch Korrosion feststellbar.

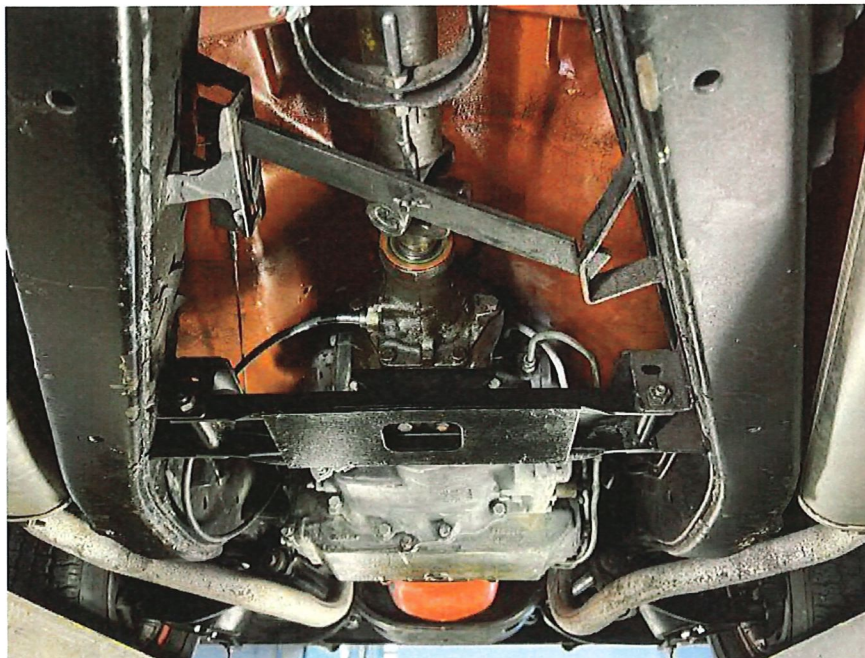
Bild 23: Motor und Getriebe Ansicht unten

Das Getriebe schaltet sauber. Es ist jedoch trotz der durchgeführten Abdichtung ein leichter Ölverlust festzustellen. Die Komponenten des Antriebs präsentieren sich in einem guten Zustand, sind vollständig sowie uneingeschränkt funktionsfähig. Der Motor wurde von einem Fachbetrieb komplett überholt.

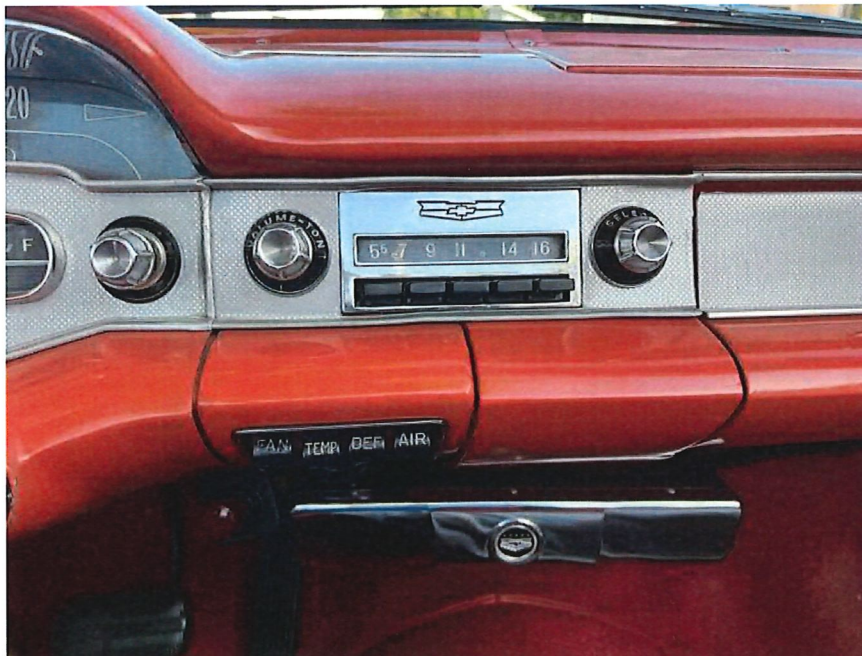
Bild 28: Radio

Lediglich das Radio ist ohne Funktion.
